Tsiistre ümberpööratud

Pärast tulekahju tegi Prastuli talu suitsusaun sõna otseses mõttes kannapöörde.

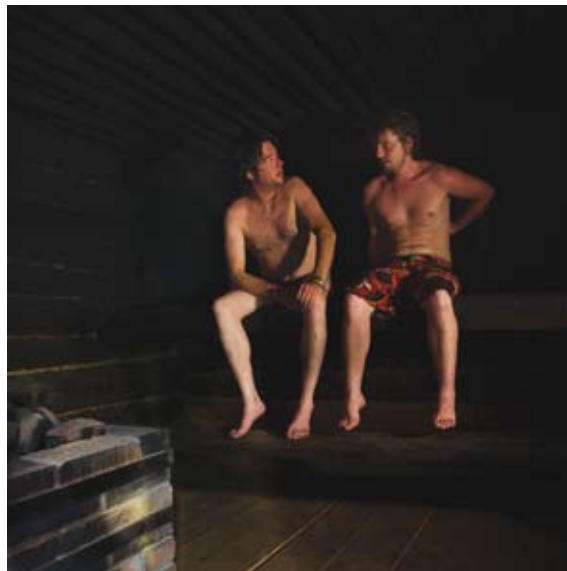
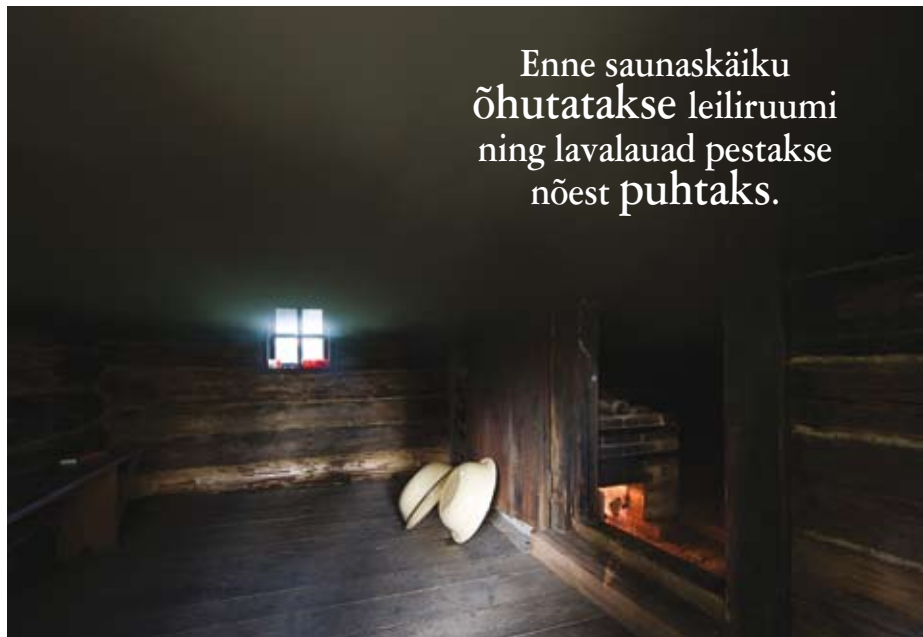
Enne saunaskäiku õhutatakse leiliruumi ning lavalauad pestakse nõest puhtaks.

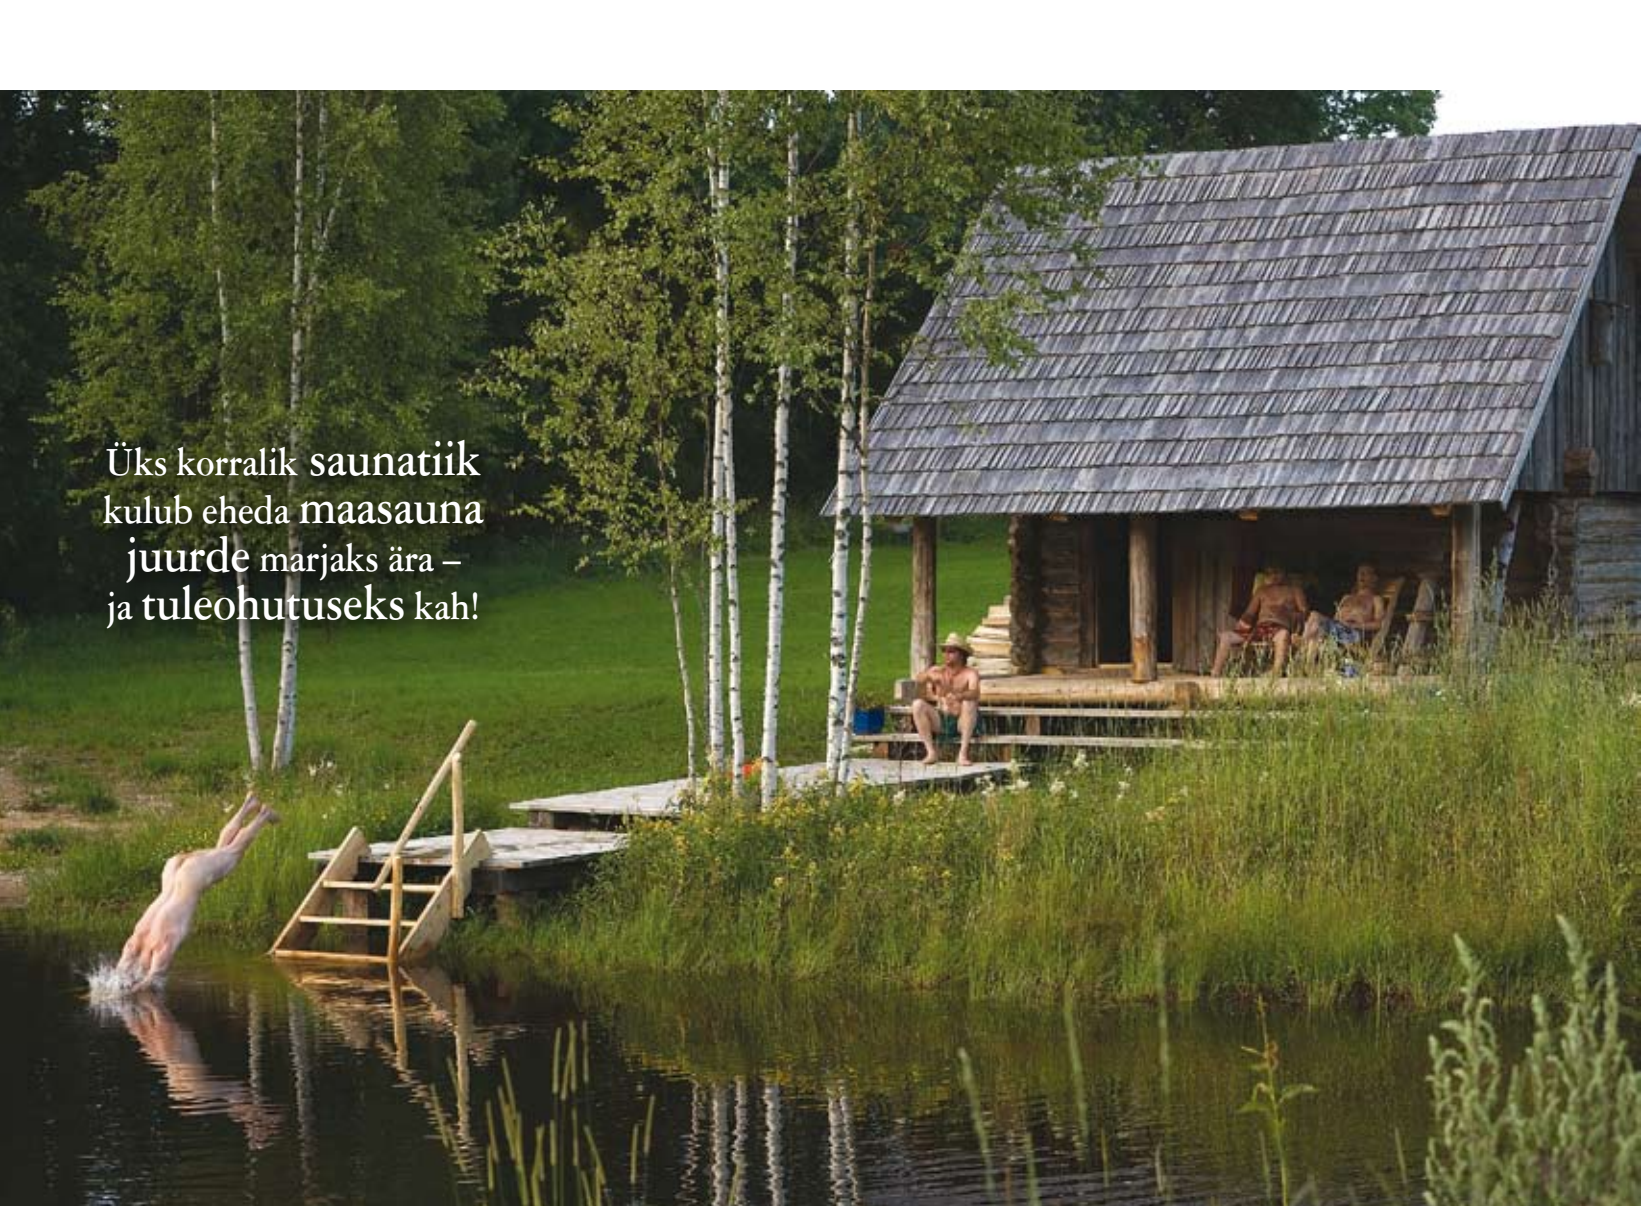
Üks korralik saunatiik
kulub eheda maasauna
juurde marjaks ära –
ja tuleohutuseks kah!

- * Kannatada saanud hoone võeti palkhaaval lahti ja pandi teistpidi uuesti kokku, nii et saunauks avaneb nüüd tiigi poole.
- * Mädanenud alumised palgid asendati uutega, aga näiteks vana laastukatuse kasutuskõlblik materjal kasutati uue katuse tegemisel ära.
- * Ehituslikult jäeti suurem osa hoonest vanaviisi, jätkamaks ümbruskonnas levinud suitsusaunade traditsiooni.
- * Sauna laoti uus ahi ning leiliruum sai uue põranda.
- * Uus saun sai puht praktilisel eesmärgil vanast tunduvalt suurem. Tiigipoolse laia räästa all on mõnus peale sauna istuda isegi viimasajuga.
- * Terrassilt viib laudtee otse tiiki – saunamõnud on siin õuel taastatud ja need koguni juurde lisatud!
